# Kraštovaizdžio ir želdynų ekspertų grupė

## **MOLĖTŲ RAJONO SAVIVALDYBĖS ŽELDYNŲ IR ŽELDINIŲ BŪKLĖS STEBĖSENOS 2024 M. ATASKAITA**

**Parengė KŽEG ekspertas inž. Steponas Deveikis**

**2024 m. lapkritis**

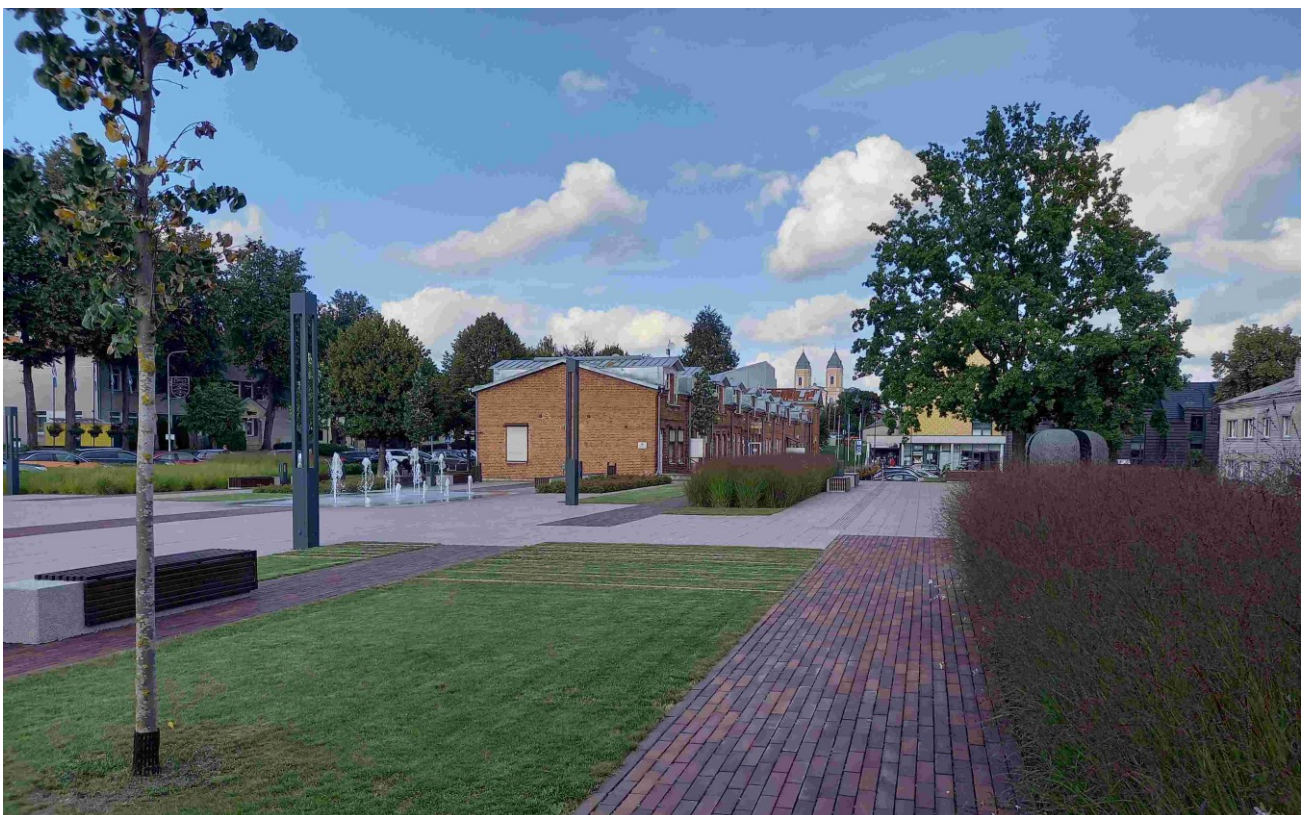
Vilniaus gatvė Molėtų mieste yra urbanistinė gija, kurioje gatvės želdiniai yra paveikti miesto medžiams būdingų negandų: kadaise buvo nugenėtos liepų viršūnės, augimo erdvė dirvožemyje yra stipriai apribota, medžiai pasodinti arti gatvės asfalto juostos, pomedžiai užkloti betono plytelėmis paliekant labai menkus metalinėmis grotelėmis uždengtas atviro dirvožemio „langelius“, kamienai patyrę smulkių sužalojimų. Dalis medžių kenčia dėl apribotų šaknų funkcijų ir nepakankamo drėgmės kiekio, stebimas jų lajos nykimas, džiūvimas. Nors daugelio medžių ataugusios antrinės lajos yra vešlios, defoliacija ir dechromacija nėra stipri, atitinka 1 klasę, kamienų pakenkimai vertintini 1 balu.

**2 pav.** Bendras Molėtų miesto Vilniaus gatvės aplinkumos vaizdas nuo savivaldybės pastato skvero pusės.  
Vaivos Deveikienės nuotrauka, 2024.

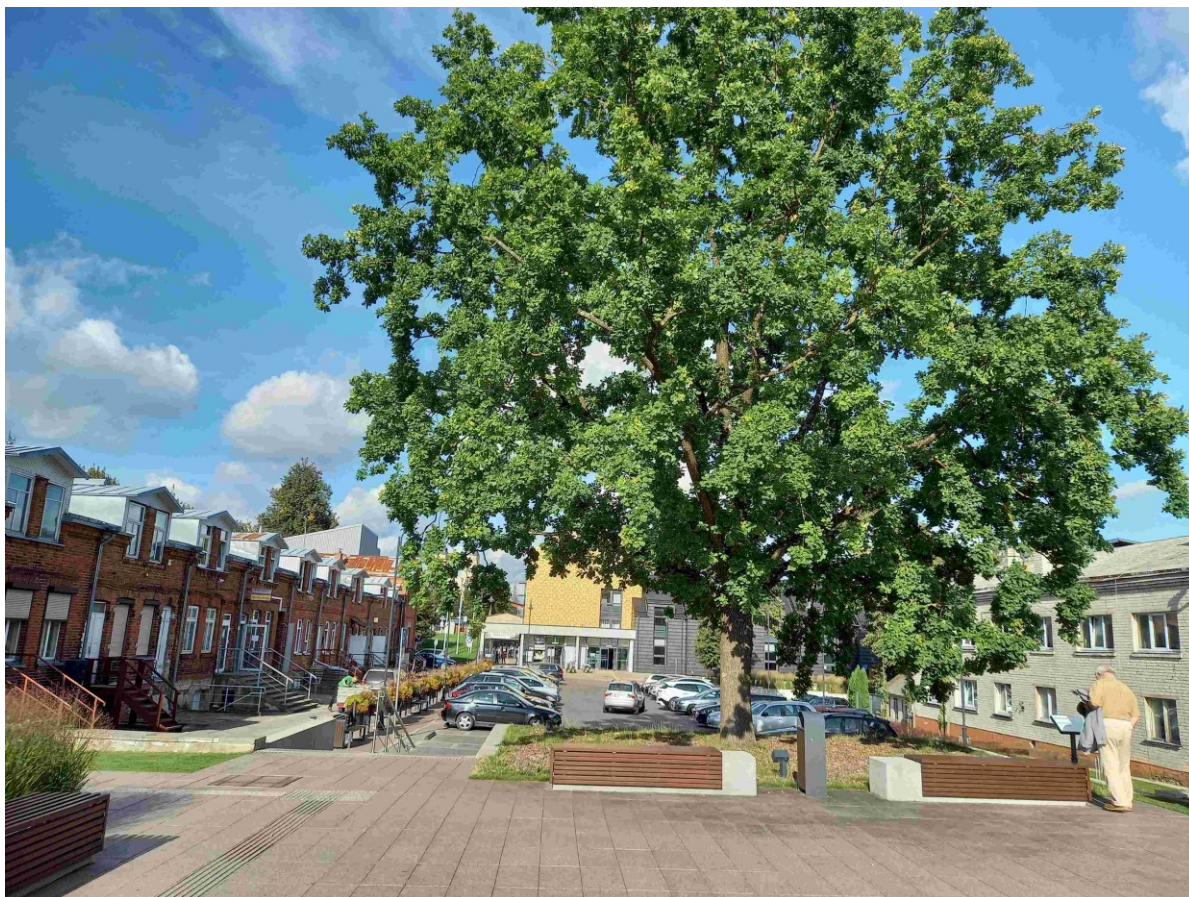
**3 pav.** Senasis ąžuolas skvere prie Molėtų rajono savivaldybės administracinio pastato. Medžio polajyje paskleistas mulčias, medžio laja subalansuota; vešlus ir gyvybingas medis. V. Deveikienės nuotrauka, 2023.

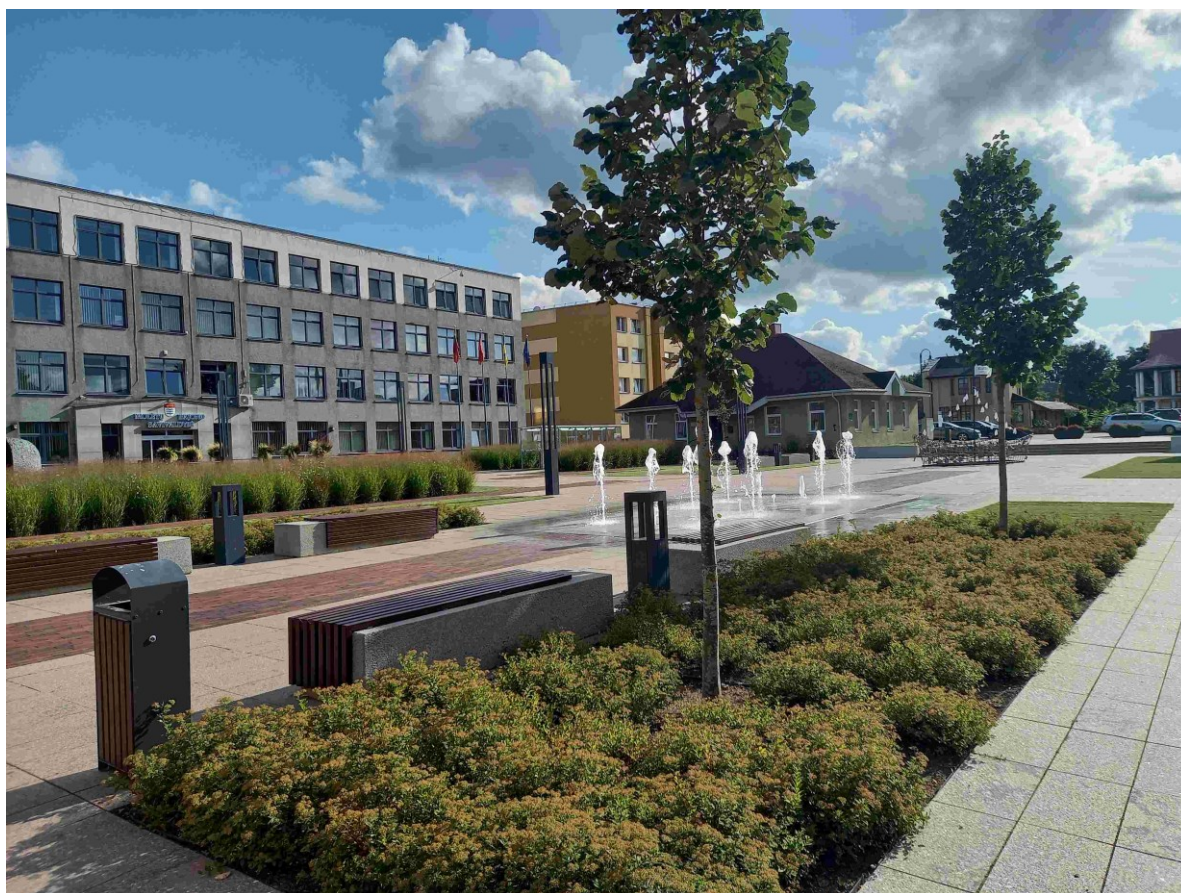
**4 pav.** Sidabrinės liepos (*Tilia tomentosa*) – jauni medžiai skvere prisitaiko prie augavietės, išlieka gyvybingi, jau žydėjo, dera; lajų lapija vešli, kenkėjų ir ligų požymių nėra. S. Deveikio nuotrauka, 2024.

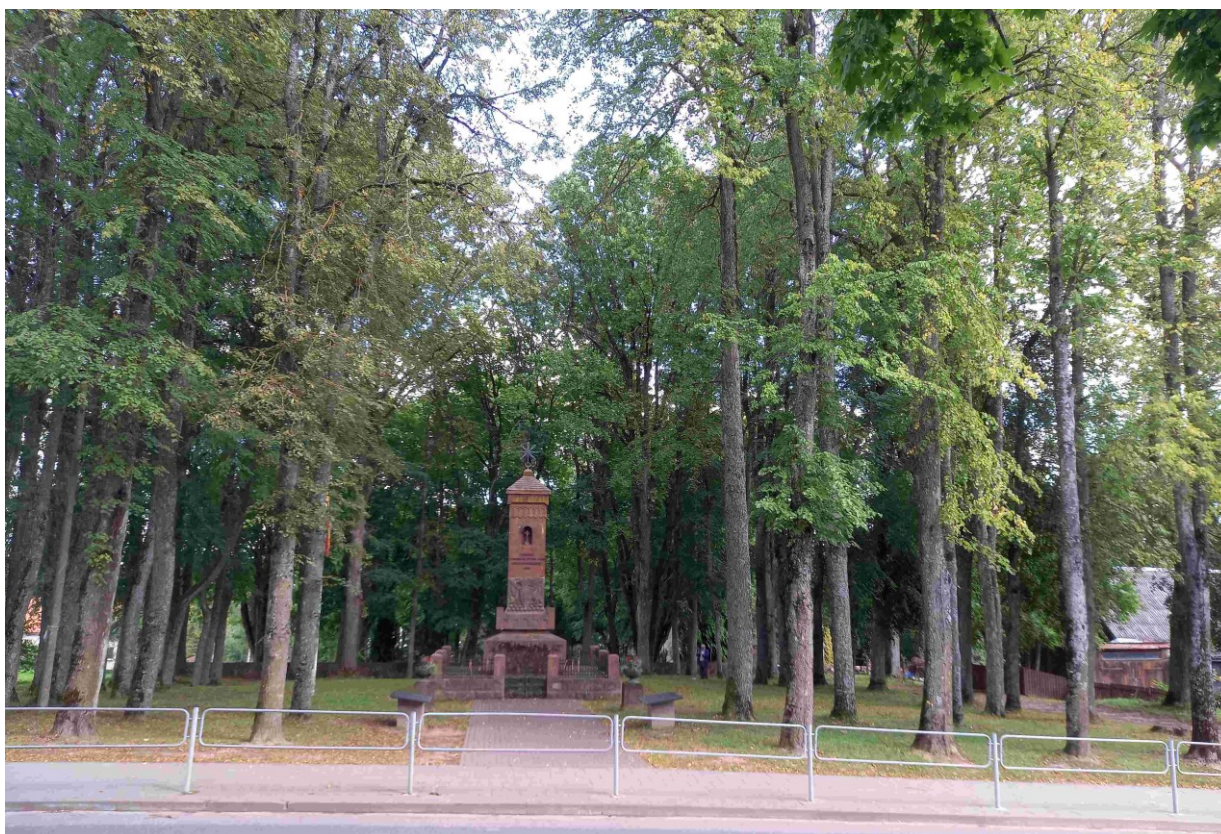
Želdynui būdingas reguliarus taisyklingas planavimas: dviem mažalapinių liepų (*Tilia cordata*) eilėmis (65 medžiai) apsodintas (įrėmintas) paminklo sklypo kvadratas, prie paminklo iš šonų – du ąžuolai (*Quercus robur*). Todėl medžiai išaugę išlakūs, suglaudę savo lajas (5 pav.), susiformavęs ūksmingas medynas. Medžių kamienai be didesnių pažeidimų ir ydų (0 balų). 2024 m. rugpjūčio viduryje kai kurių liepų lapija signalizuoja sausros situaciją, būdingą vasaros pabaigos dechromaciją; defoliacijos beveik nėra (0 klasė). Ligų ir kenkėjų invazijos ir poveikio nėra.

Dviejų ąžuolų lajos vešlios ir gyvybingos, pakeltomis į viršų šakomis, lajose sausų šakų nėra, defoliacijos ir dechromacijos požymių nėra (0 klasė); tačiau laikytina, kad ūksminga medyno aplinka nėra labai palanki lajos apatinėms šakoms ir ūgliams augti, ateityje šių ąžuolų lajos gali jausti tinkamo apšvietimo trūkumą. Todėl artimiausiu metu, jau 2025 m., reikėtų pagalvoti apie aplinkinių liepų lajų (medžių priežiūros) genėjimą.

**5 pav.** Paminklo Giedraičių mūšio dalyviams želdynas: dvi glaudžios medžių (mažalapinių liepų – *Tilia cordata*) eilės apglobia paminklą ir prie jo pasodintus paprastuosius ąžuolus (*Quercus robur*), sukuria ūksmingą augavietę. S. Deveikio nuotrauka, 2024 m. rugpjūtis.

Paminklo aplinkumos medžių grupė ir toliau turėtų būti stebima ir vertinama arboristinių (medžių priežiūros) priemonių taikymo aspektu.

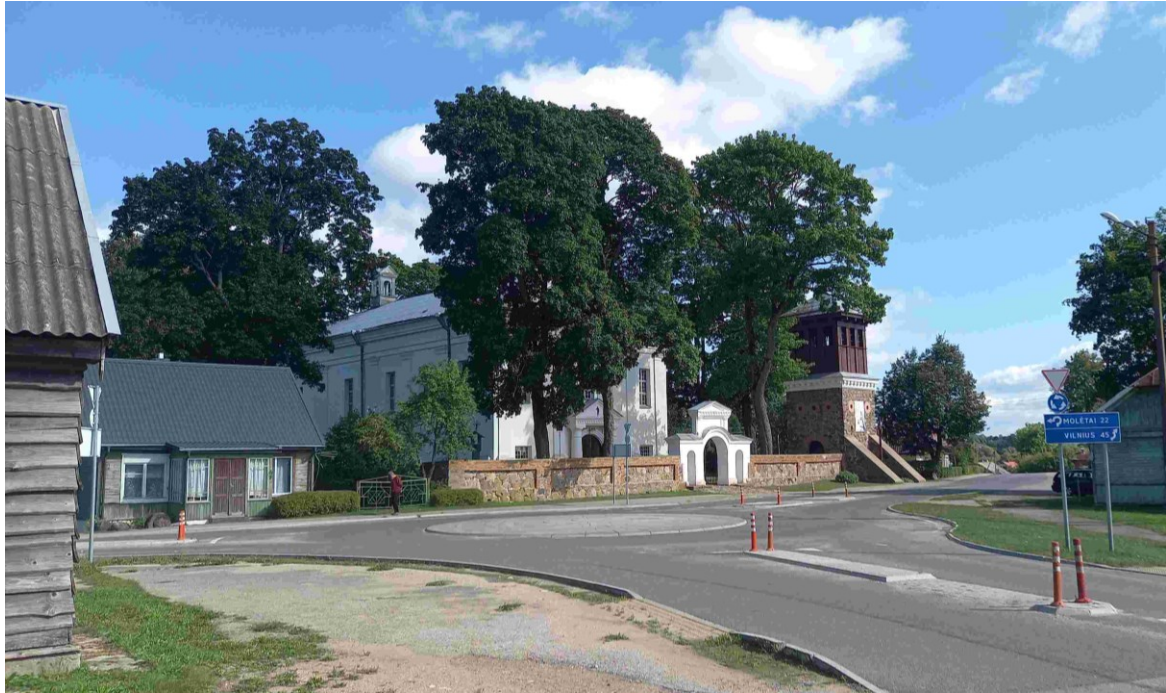
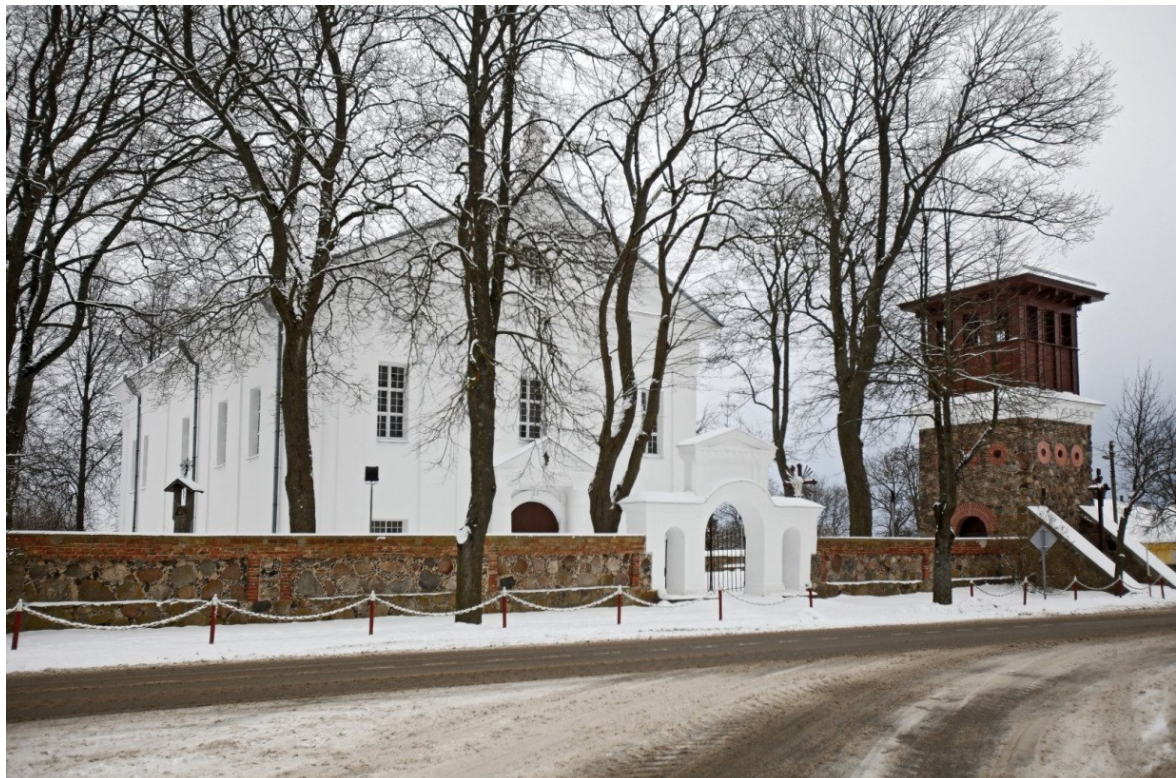
Giedraičių bažnyčios šventoriuje (6 ir 7 pav.) augantys 9 paprastieji klevai (*Acer platanoides*) ir 10 mažalapių liepų (*Tilia cordata*) yra svarbūs miestelio kraštovaizdžio elementai, kartu su bažnyčios statiniais (bažnyčia, varpinė, tvora, vartai) sukuriantys urbanistinės struktūros centro karūną, orientyrą.

Bažnyčios šventoriaus medžiai prisitaikę prie augavietės sąlygų. Medžiai sveiki, gyvybingi, vešlūs. Defoliacijos ir dechromacijos požymių nėra (0 klasė). Kai kuriems klevams būdinga šakojimosi V forma yda (7 pav.), dviliemeniškumas. Lajų priežiūrai turėtų būti skiriamas nuolatinis dėmesys.

6 pav. Giedraičių Šv. Baltramiejaus bažnyčios šventoriaus želdiniai – svarbus miestelio kraštovaizdžio elementas.  
V. Deveikienės nuotrauka, 2024

7 pav. Senesnė Giedraičių bažnyčios šventoriaus želdinių nuotrauka: joje matome V formos šakojimosi bruožus medžių (klevų) lajose. Šaltinis: LE, elektroninė leidinio versija.

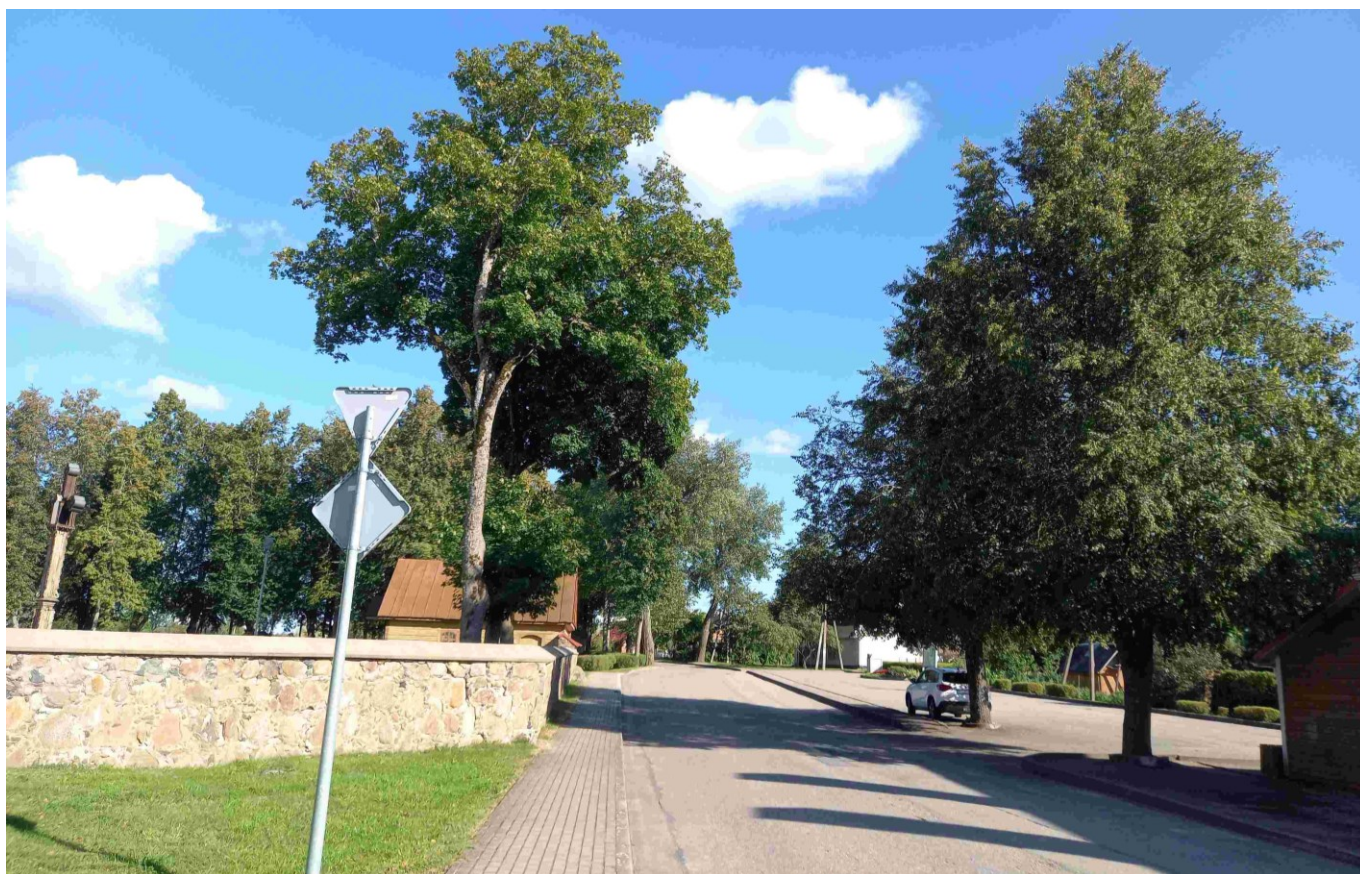
Šilelio gatvės (9 pav.) želdiniai: paprastieji klevai (*Acer platanoides*), mažalapės liepos (*Tilia cordata*), pilkoji tuopa (*Populus x canescens*), paprastoji vinkšna (*Ulmus laevis*), karpotasis beržas (*Betula verrucosa*) yra brandūs medžiai, kaip įprasta gyvenvietėse, genint labai aukštai pakeltomis lajomis (10 pav.). Kamienų būklė gera, tačiau aukštai iškeltos lajos ateityje kels rūpesčių audrų, vėjuotų dienų metu. Todėl lajų „nuleidimas žemyn“, antrinės lajos formavimas ir galimybių jai augti sudarymas yra svarbus šių medžių tvarkybos kriterijus ir uždavinys. Visoje gatvės atkarpoje yra senų kelmų, reiškia,

medžiai buvo pašalinti dėl įvairių aplinkybių. Likę želdiniai yra pakankamai sveiki, gyvybingi, be ryškių defoliacijos ir dechromacijos požymių. Iš viso šioje atkarpoje įvertinta per 30 medžių.

9 pav. Videniškių gyvenvietės Šilelio gatvės želdiniai yra labai įvairūs rūšine sudėtimi ir savo augumu, tačiau puikiai atlieka ekosisteminių paslaugų ir kraštovaizdžio estetikos funkcijas. V. Deveikienės nuotrauka, 2024.

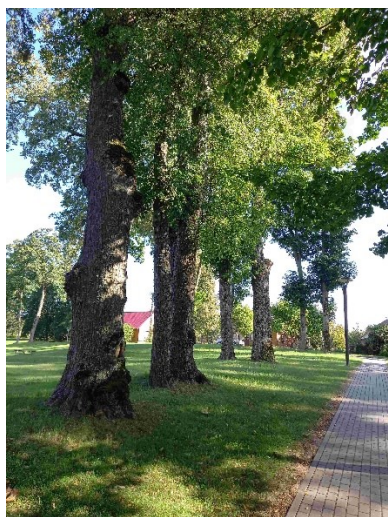
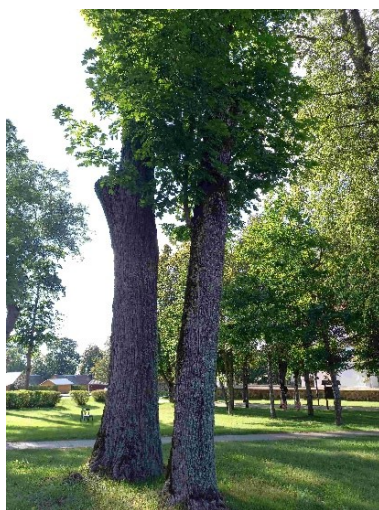
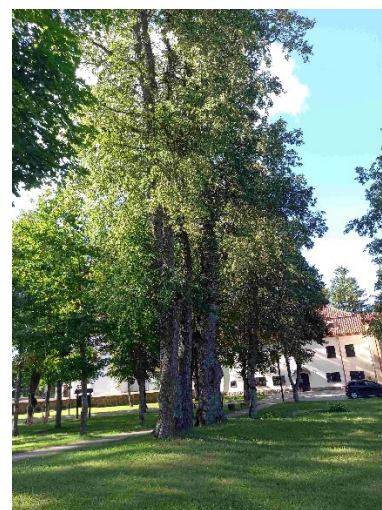
Želdinių pastovaus stebėjimo vietų (PST) Videniškių gyvenvietėje (8 pav.) medžiai pasižymi aukštai nugenėtais kamienais ir pakeltomis lajomis. Tai ypač būdinga Videniškių bažnyčios šventoriaus lapuočiams medžiams, pirmiausia, klevams. Šiaip bažnyčios šventoriaus klevai, yra vešlūs, defoliacijos ir dechromacijos nėra (0 klasė); kenkėjų ir ligų požymių ar invazijos nėra. Gražiai nuaugusi, sveika ir vešli yra šventoriaus melsvaspyglė dygioji eglė (*Picea pungens* 'Glauca'). Defoliacijos ir dechromacijos nėra (0); ligų ir kenkėjų pakenkimų nepastebėta; 25 metų amžiaus medis, gausiai dera.

10 pav. Videniškių gyvenvietės želdiniai pasižymi aukštais kamienais ir aukštyn sukeltomis lajomis. Todėl antrinės lajos formavimas ir galimybių jai augti sudarymas yra svarbus medžių tvarkybos kriterijus ir uždavinys. S. Deveikio nuotrauka, 2024 m. rugpjūtis.
