# Kraštovaizdžio ir želdynų ekspertų grupė

## **MOLĖTŲ RAJONO SAVIVALDYBĖS ŽELDYNŲ IR ŽELDINIŲ BŪKLĖS STEBĖSENOS 2024 M. ATASKAITA**

**Parengė KŽEG ekspertas inž. Steponas Deveikis**

**2024 m. lapkritis**

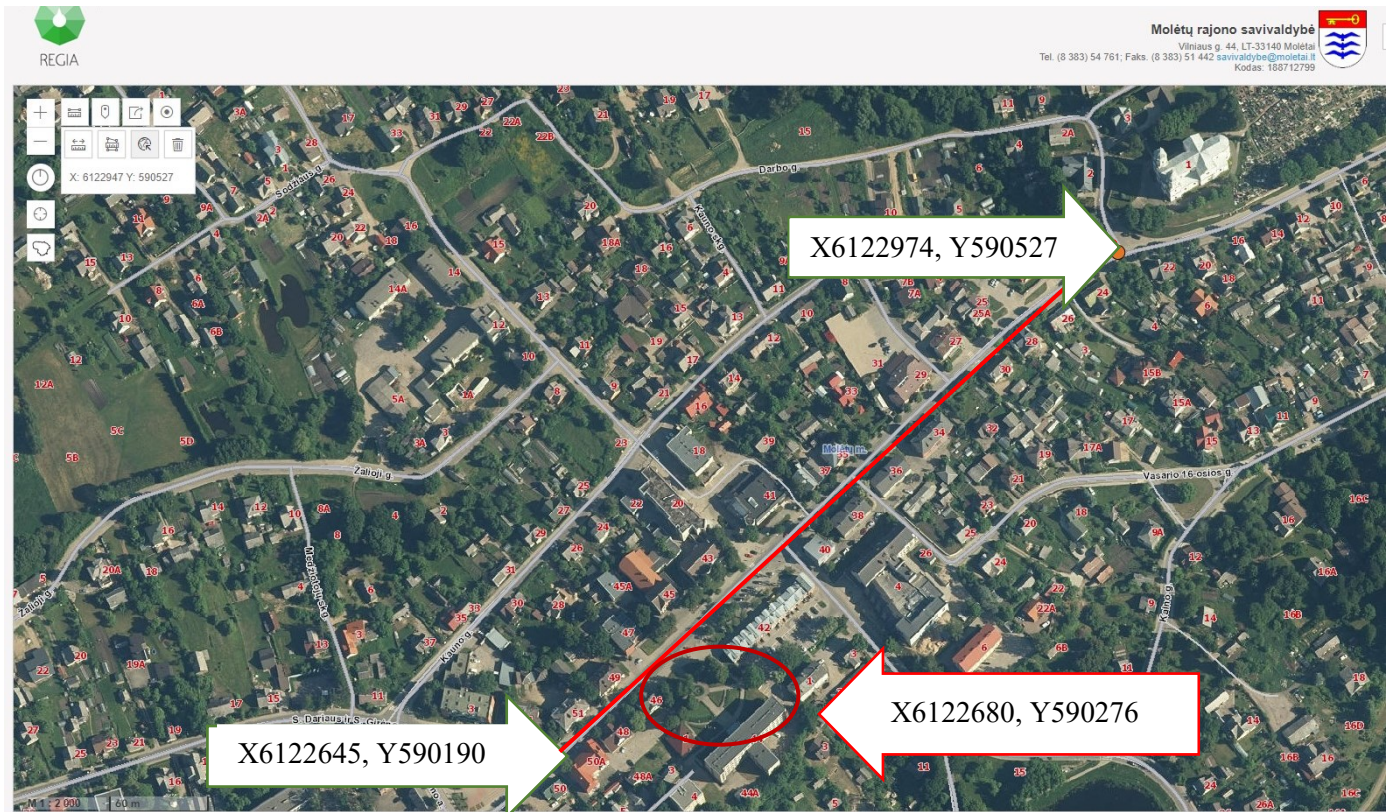
Gatvės želdiniai tvarkomi ir prižiūrimi vadovaujantis *Molėtų miesto Vilniaus gatvės želdynų tvarkymo projektu* (2018, autorė kraštovaizdžio architektės A. Misiūnienė), numatančiu palaipsniui šalinti medžius ir krūmus, nebeatliekančius ekologinių (ekosisteminių) ir estetinių funkcijų. Gatvės atkarpa (1 pav.) nuo Darbo gatvės iki S. Dariaus ir S. Girėno gatvės sankryžų pasižymi urbanistinių erdvių ir želdinių salų įvairove: išpūdingi želdiniai – didžialapės liepos (*Tilia platyphyllos*) – auga ties Vilniaus g. 25, 27, 29; ties Žydų namais (Vilniaus g. 42) liepos „atitrauktos“ nuo gatvės, vešlios, gražiomis lajomis, geros būklės; ties savivaldybės administracijos pastatu (Vilniaus g. 44) sukurtas naujas skveras (2, 4 pav.). Ekosisteminių paslaugų, bioįvairovės ir miesto želdinimo požiūriu labai reikšmingas yra skvere prie savivaldybės administracinio pastato augantis senasis ąžuolas (3 pav.) – jo fizinė ir fiziologinė būklė yra gera, gyvybingumas aukštas.

**1 pav.** Želdinių pastovaus stebėjimo vietų (PST) išdėstymas Molėtų mieste Vilniaus gatvėje.  
Kartografinis pagrindas: REGIA, 2023.

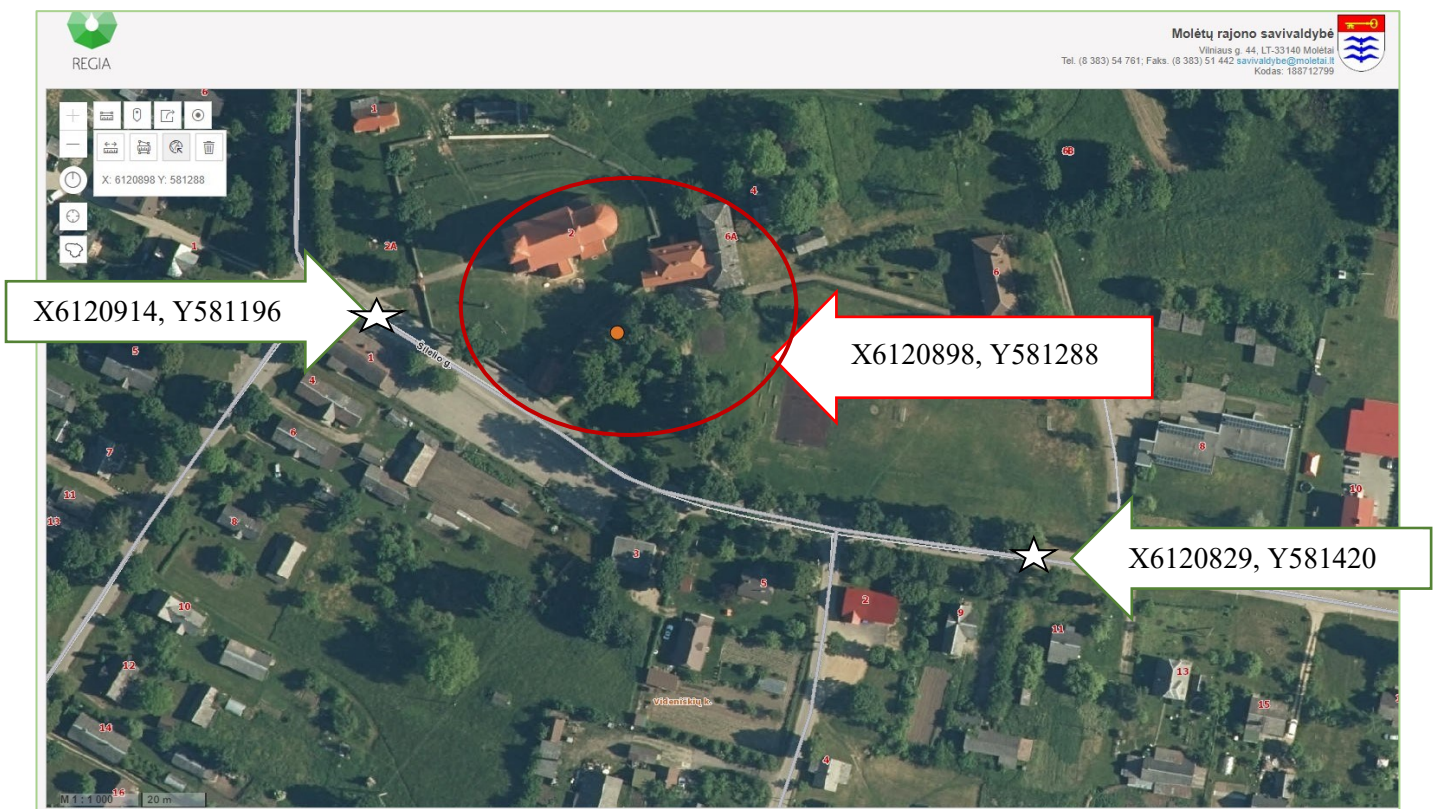
Želdinių pastovaus stebėjimo vietų (PST) Videniškių gyvenvietėje (8 pav.) medžiai pasižymi aukštai nugenėtais kamienais ir pakeltomis lajomis. Tai ypač būdinga Videniškių bažnyčios šventoriaus lapuočiams medžiams, pirmiausia, klevams. Šiaip bažnyčios šventoriaus klevai, yra vešlūs, defoliacijos ir dechromacijos nėra (0 klasė); kenkėjų ir ligų požymių ar invazijos nėra. Gražiai nuaugusi, sveika ir vešli yra šventoriaus melsvaspyglė dygioji eglė (*Picea pungens* 'Glauca'). Defoliacijos ir dechromacijos nėra (0); ligų ir kenkėjų pakenkimų nepastebėta; 25 metų amžiaus medis, gausiai dera.

Buvusio vienuolyno aplinkos želdyne – mišraus planavimo skvere tarp Šilelio gatvės ir muziejaus pastato – išskirtinė kompozicinė reikšmė teikiama nuo Šilelio gatvės link muziejaus vedančio tako alėjai iš didžialapių liepų (*Tilia platyphyllos*), alėjos želdiniai sveiki, vešlūs, gyvybingi. Želdyne, tiksliau, želdinių grupėje, pakankamai tankiame guote auga paprastieji klevai (*Acer platanoides*), paprastieji ąžuolai (*Quercus robur*), riešutmedis (*Juglans* sp.), paprastasis kaštonas (*Aesculus hippocatanum*). Tankiai augantys medžiai ima jau vienas kitą stelbti – ateityje teks galvoti apie lajų retinimo (priežiūros genėjimo) darbus, užstelbtų medžių šalinimo, sausų šakų (pvz., išlakaus riešutmedžio lajoje) genėjimo, dailaus ir sveiko gyvenvietės medyno puoselėjimo darbus. Prie neatidėliotinų darbų reikėtų priskirti ir želdyne kabinamų poilsio hamakų tvirtinimo sistemos korekcijas: kabinant ant medžių kamienų grandines reikia jas atitraukti nuo kamieno, t. y. naudoti (įrengti) tarpines, neužsmaugti augančio medžio ištisine apkaba.

**8 pav.** Želdinių pastovaus stebėjimo vietos (PST) Videniškių gyvenvietėje: Šilelio gatvės atkarpa ir Videniškių bažnyčios ir vienuolyno ansamblio aplinkos želdiniai. Kartografinis pagrindas: REGIA, 2023.
